# COMUNE DI ALBAREDO D'ADIGE

PIANO DI ELIMINAZIONE DELLE BARRIERE ARCHITETTONICHE

# P.E.B.A.

## RELAZIONE PRELIMINARE

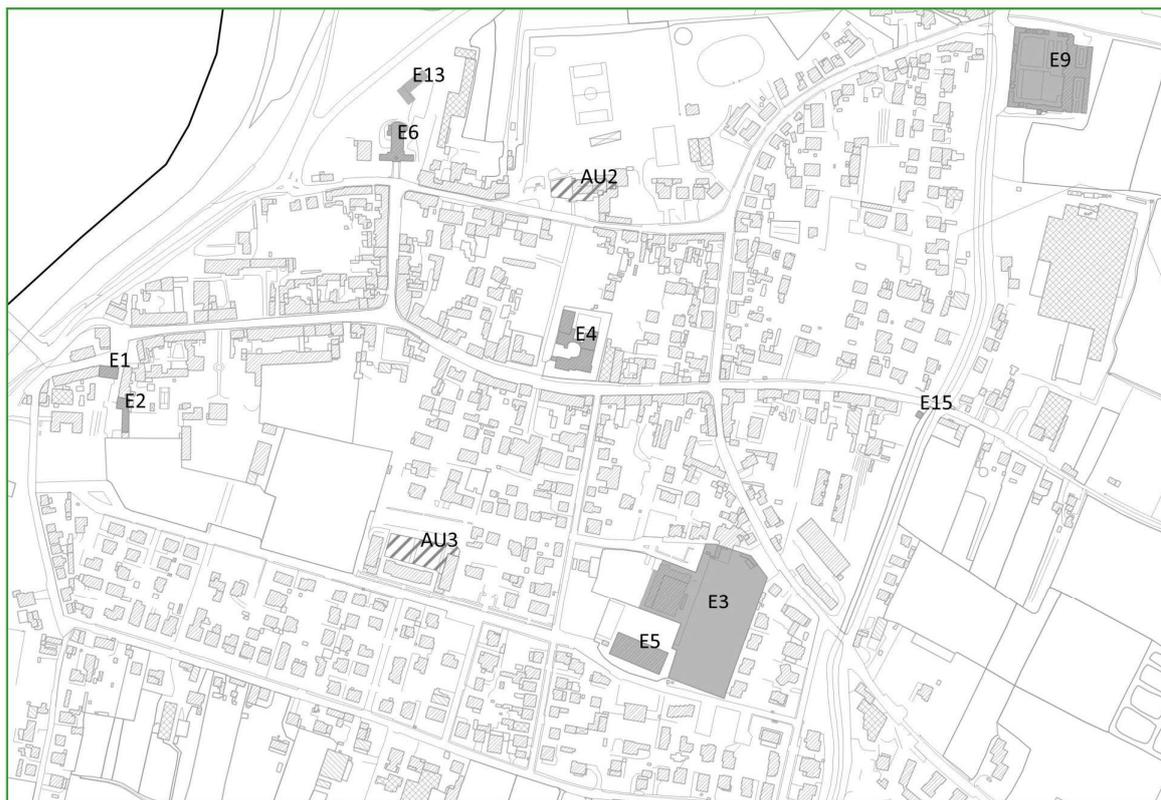
Figura 1 – Localizzazione degli edifici e spazi pubblici rilevati

Si riporta a seguire la localizzazione degli edifici e gli spazi urbani rilevati, comprensivi di codice identificativo.

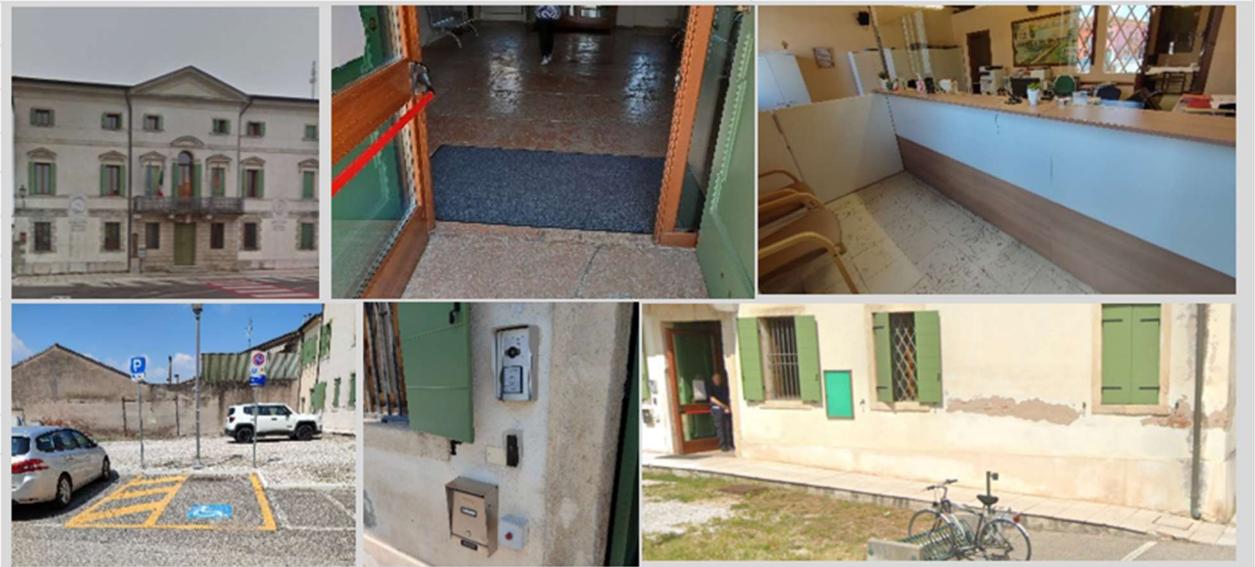
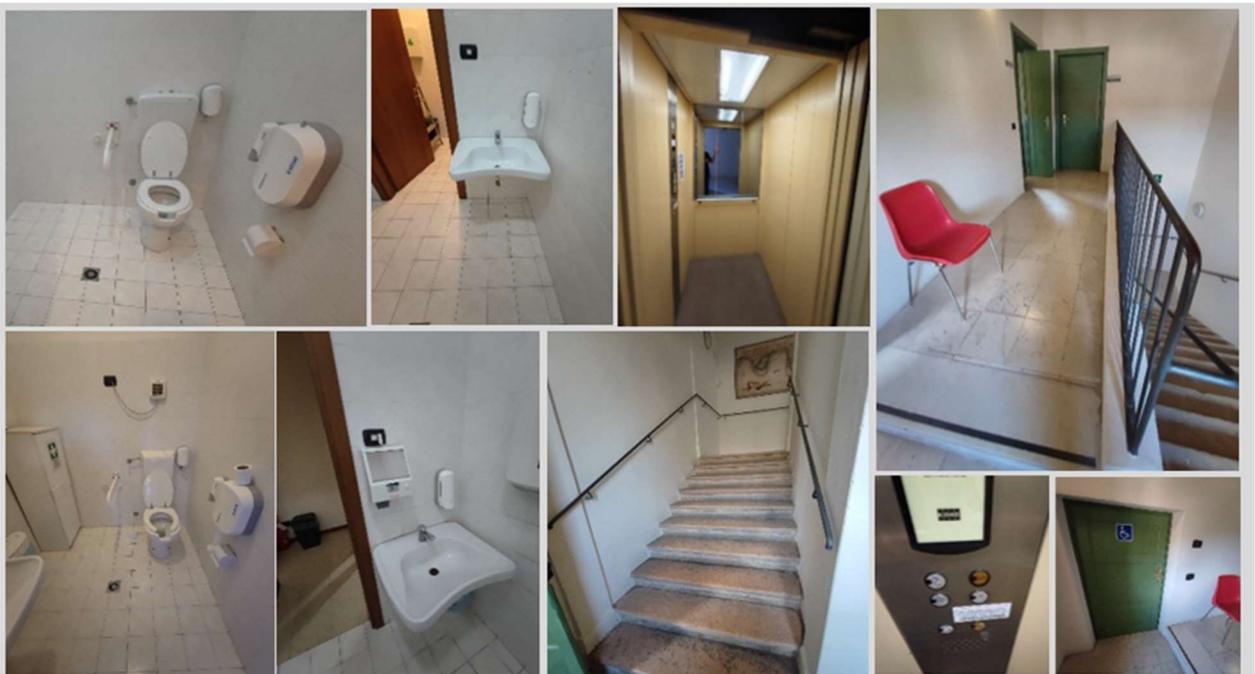
### E1. MUNICIPIO

Gli uffici pubblici del Comune di Albaredo D'Adige si trovano in un edificio storico che caratterizza il capoluogo, in prossimità del quale è presente un'area di sosta con tre posteggi riservati ai disabili, attrezzati con corretta segnaletica verticale ed orizzontale.

Non sono presenti percorsi tattili dal parcheggio all'accesso dell'edificio; l'accesso al municipio avviene da un unico ingresso ma vi sono alcune barriere per il raggiungimento degli uffici: i campanelli sono stati installati ad altezze elevate, così come il banco informativo.

Per i collegamenti verticali è presente un impianto ascensore che raggiunge tutti i piani; l'accesso alla Sala del Sindaco, posto al piano secondo, presenta un gradino che non è possibile superare per motivi di spazio. Sono presenti servizi igienici dedicati in tutti i piani, che necessitano di piccoli adeguamenti relativi agli accessori.

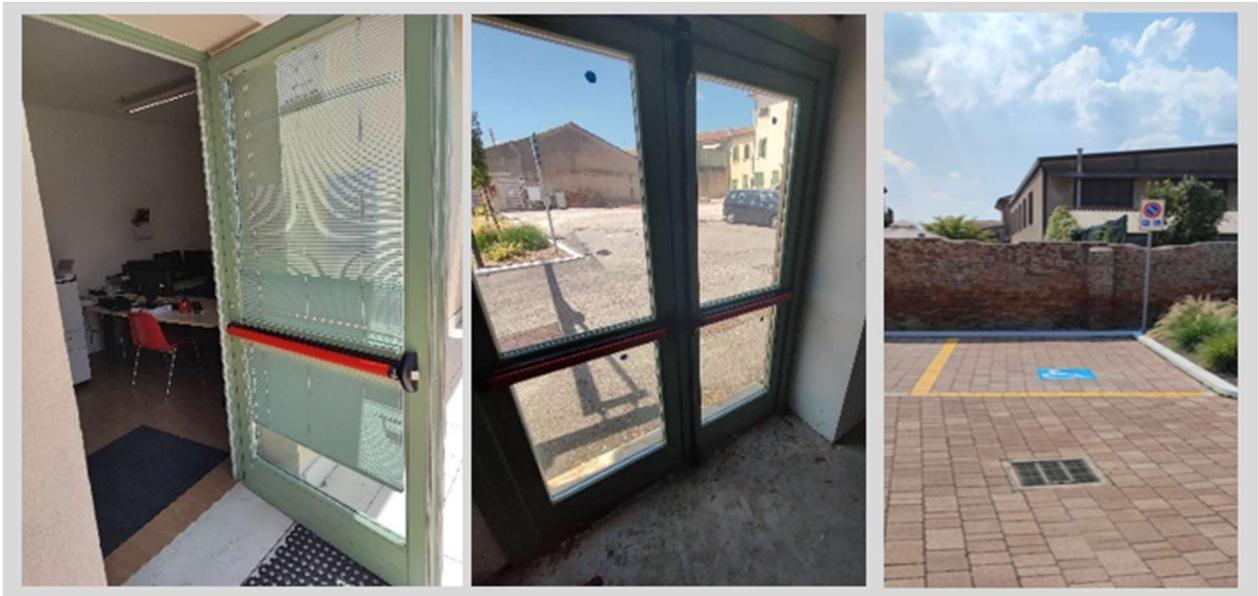
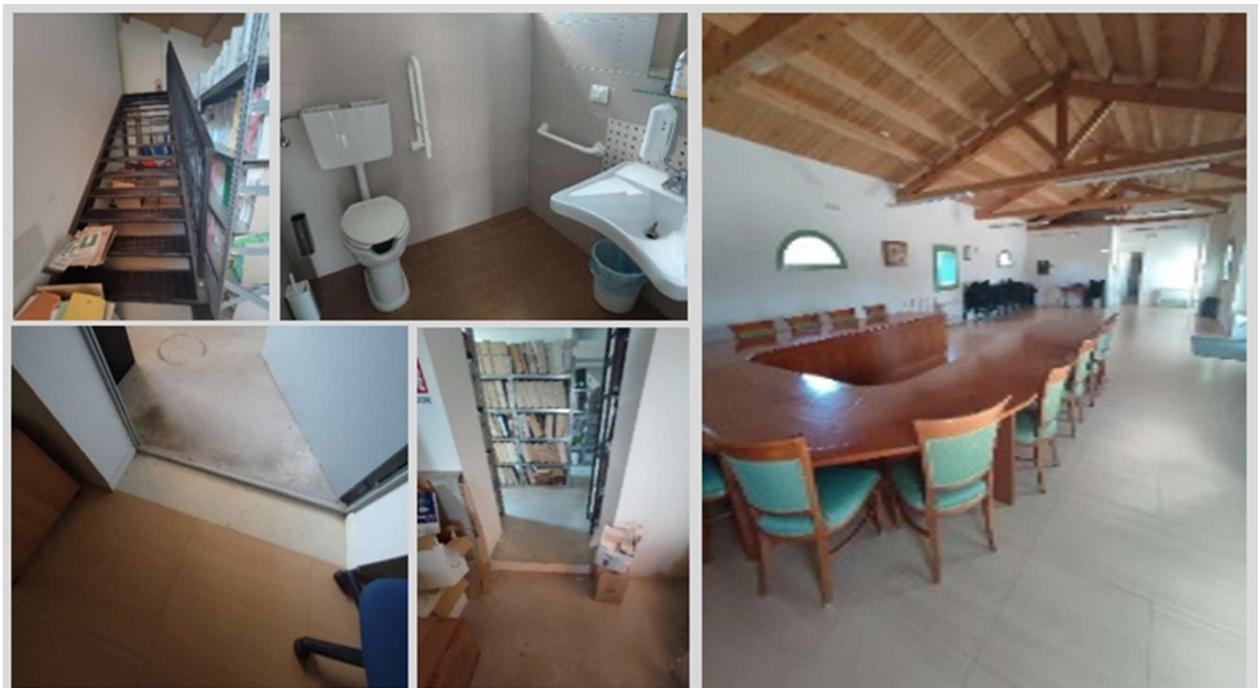
## **E2. UFFICI EX STALLONI**

Il recente recupero degli "ex stalloni" di piazza Vittorio Emanuele II ha permesso di adeguare parte dell'edificio all'utilizzo degli spazi da persone con disabilità. L'edificio è accessibile esternamente per gli utenti a ridotta capacità motoria grazie alla presenza di due posti auto dedicati, e dell'assenza di dislivelli all'ingresso.

All'interno sono presenti due servizi igienici, uno dei quali dotato di sanitari e supporti che vanno implementati o spostati. L'edificio è suddiviso in area per la polizia locale, sala consigliare, sede della protezione civile e archivio. Tutte le stanze sono comunicanti e accessibili dall'esterno. Parte dell'archivio non è accessibile per la presenza di dislivelli con gradino; non è possibile raggiungere il primo piano dell'edificio poiché i collegamenti verticali avvengono unicamente con una scala.

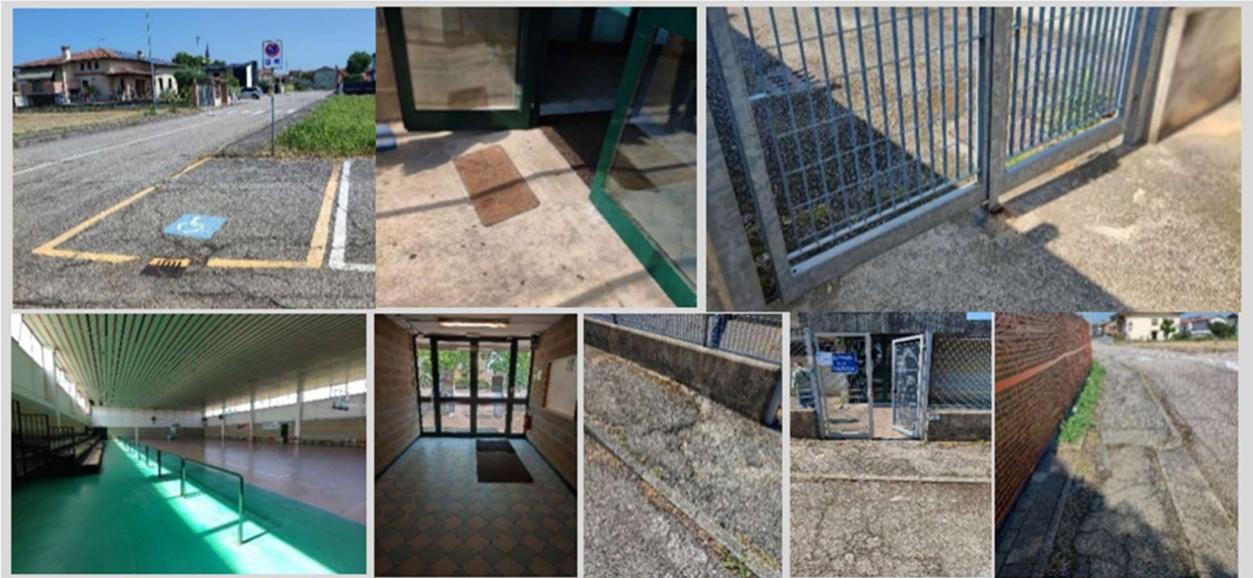
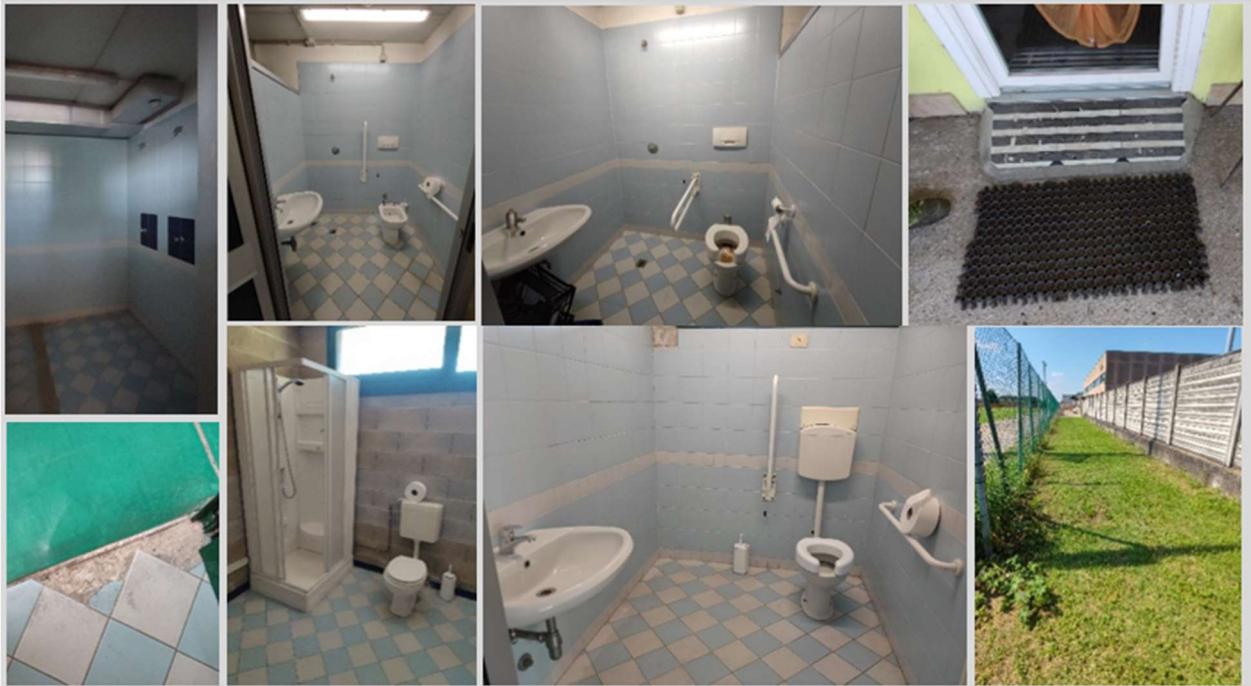
### **E3. PALAZZETTO DELLO SPORT E CAMPO SPORTIVO**

Gli impianti sportivi in esame sono costituiti da una struttura con unico accesso ma suddivisa in due ambienti: uno con spogliatoi e servizi dedicati allo spazio da gioco interno, e uno con la medesima dotazione a servizio del campo da calcio con gradinate.

I servizi igienici dedicati presentano sanitari con dimensioni e caratteristiche a norma ma richiedono alcuni adeguamenti ed integrazioni; le docce non possiedono né gli accessori né gli ausili indispensabili per essere usufruite da parte degli utenti con disabilità, ma risultano comunque raggiungibili e gli spazi consentono un adeguamento, grazie all'installazione degli accessori necessari.

Le pavimentazioni esterne non sono sempre adeguate alla percorrenza da parte di utenti con disabilità motorie: vi sono tratti in ghiaia ed erba, in particolare verso le tribune, e tratti di marciapiede con pavimentazione dissestata, in prossimità dell'ingresso verso i parcheggi.

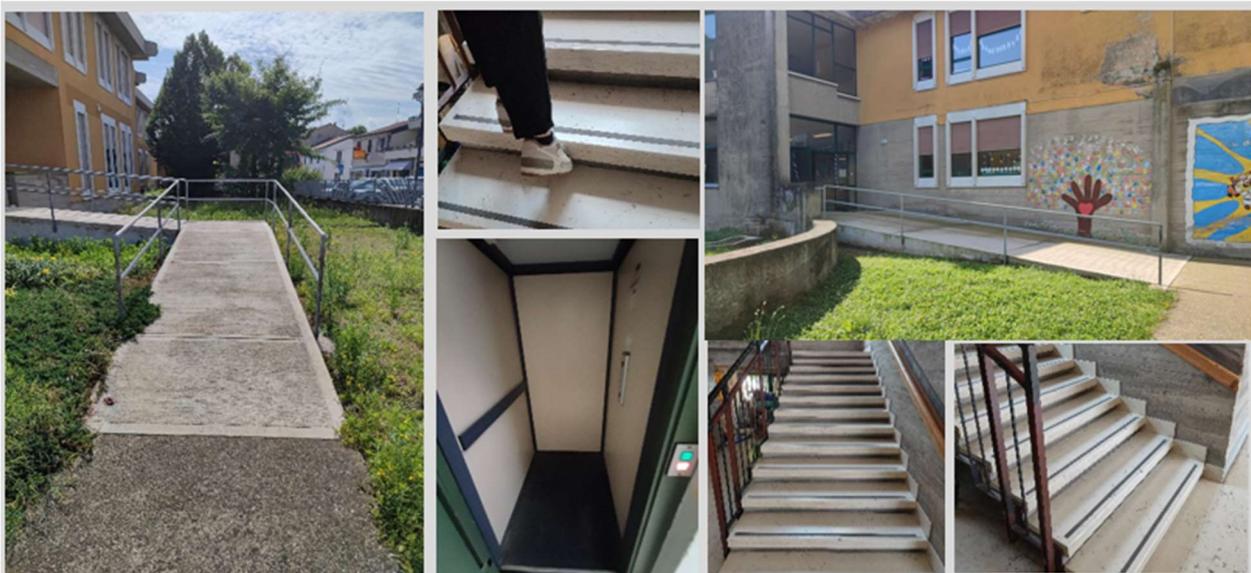
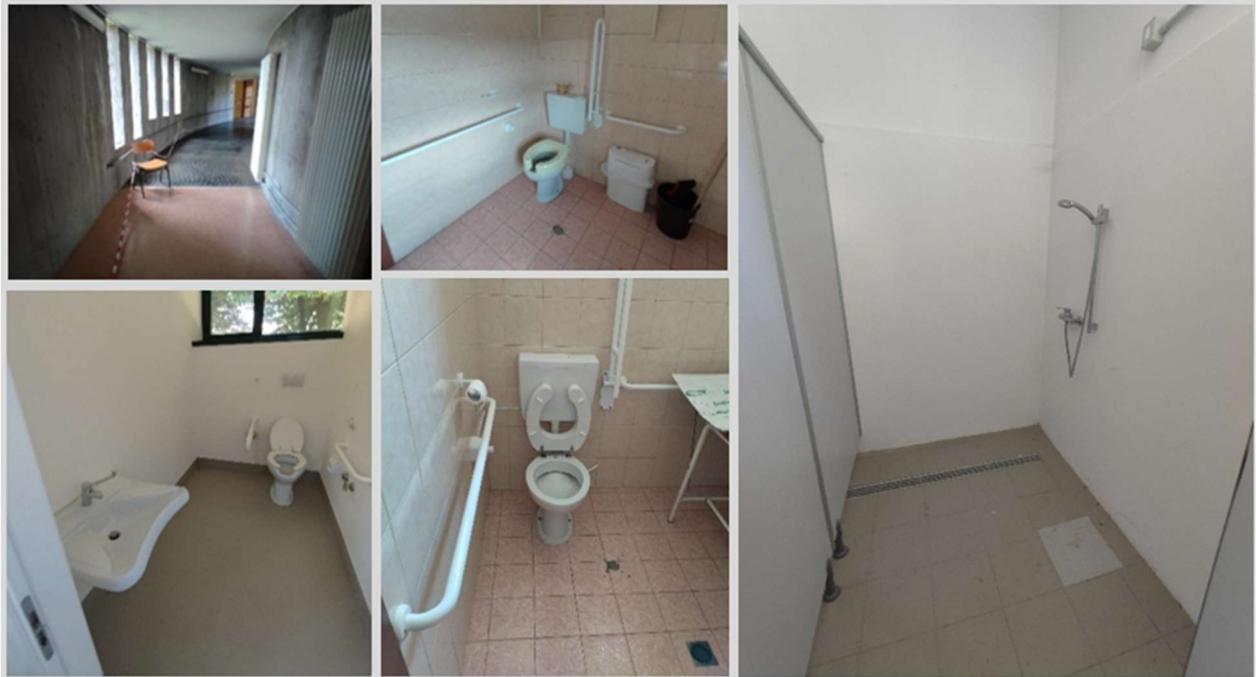
#### **E4. SCUOLA PRIMARIA CAPOLUOGO**

L'edificio adibito a Scuola Primaria presenta un buon livello di accessibilità, con presenza in accesso di una rampa a pendenza adeguata; prospiciente la scuola vi è un posto auto dedicato agli utenti disabili, che non presenta però dimensioni adeguate.

I collegamenti verticali sono assicurati anche agli utenti con disabilità vista la presenza di rampe e montacarichi interno, che consente di raggiungere tutti i livelli. L'accesso al montacarichi, tuttavia, difficilmente può essere eseguito in autonomia, in quanto la porta risulta essere molto pesante. Non tutte le rampe hanno una pendenza inferiore all'8% e non presentano protezioni laterali di contenimento. Le scale interne sono di ampiezza e misura adeguata, ma necessitano di segnalazione per i non vedenti all'inizio e fine di ogni rampa.

Per quanto riguarda i servizi igienici dedicati, si contano quattro servizi igienici per fruitori disabili, che richiedono minimi interventi di messa a norma, per lo più riconducibili alla mancata segnalazione dei servizi e alla posizione, oltre che alla tipologia, dei maniglioni.

In sintesi, l'edificio è attrezzato per gli utenti diversamente abili, ma gli elementi necessitano di alcuni adeguamenti, alcuni di questi (pendenza rampe) non di semplice realizzazione.

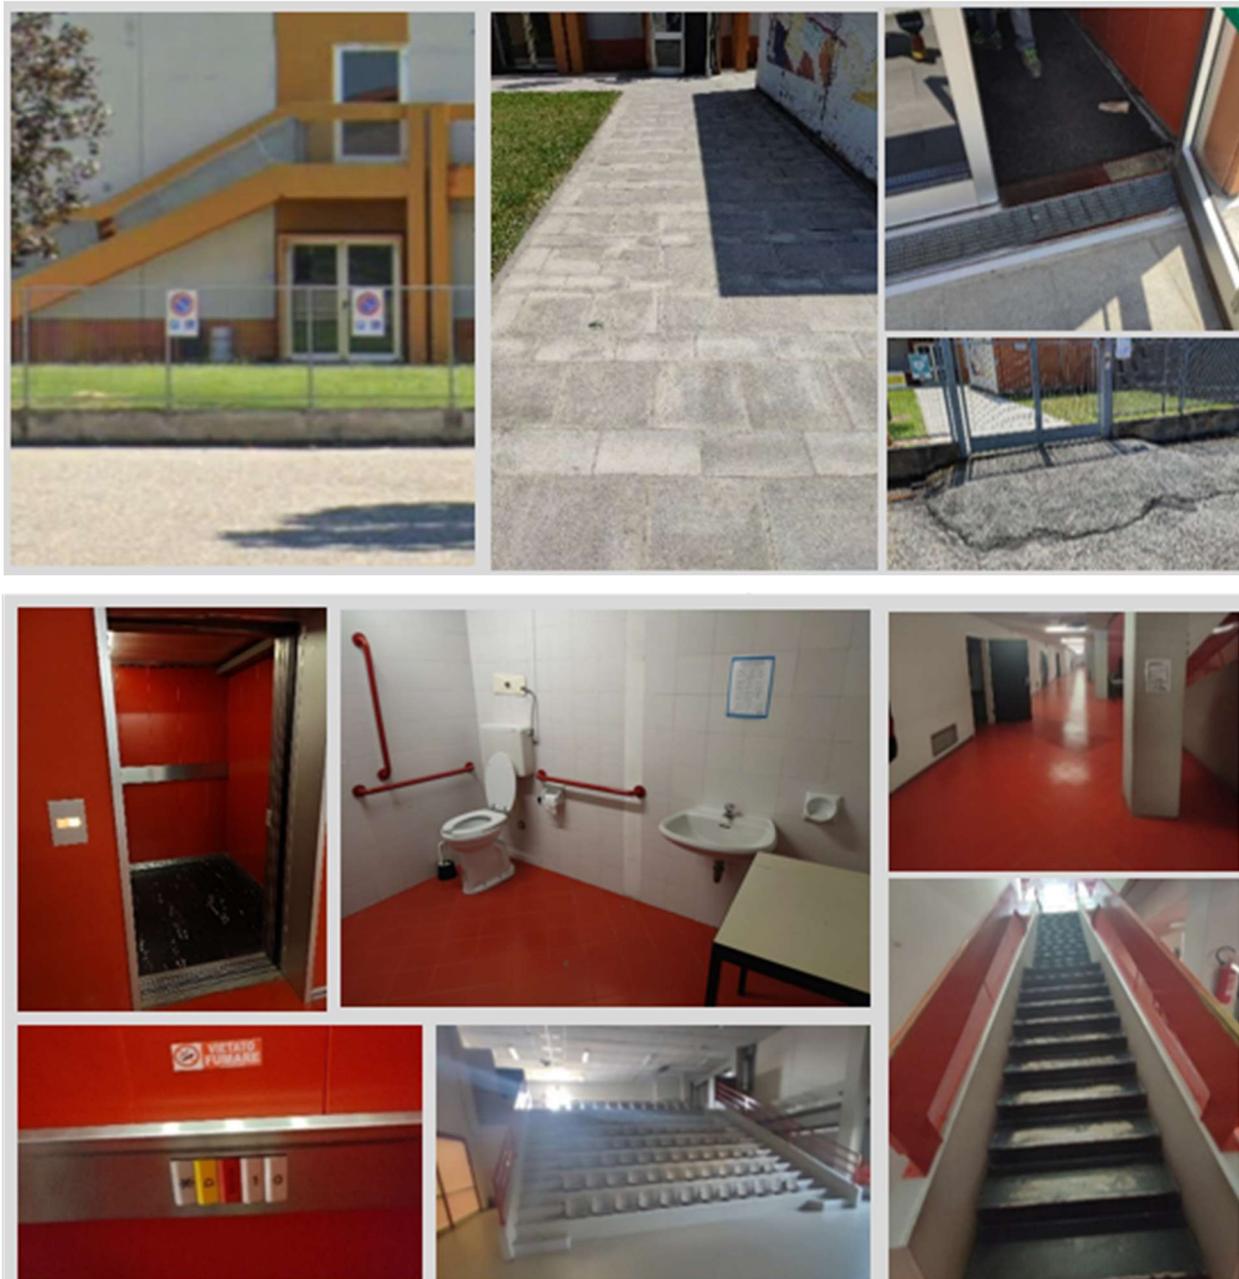
## **E5. SCUOLA SECONDARIA**

Le auto con utenti disabili possono sostare nel parcheggio prospiciente la scuola, che tuttavia non presenta adeguata segnaletica a terra.

I collegamenti verticali all'interno della scuola, invece, sono assicurati anche agli utenti con disabilità vista la presenza di un ascensore. Le indicazioni informative e di sicurezza necessitano di ulteriore implementazione a tutela degli utenti deboli. Sono presenti servizi igienici dedicati al piano terra, che necessitano di adeguamenti.

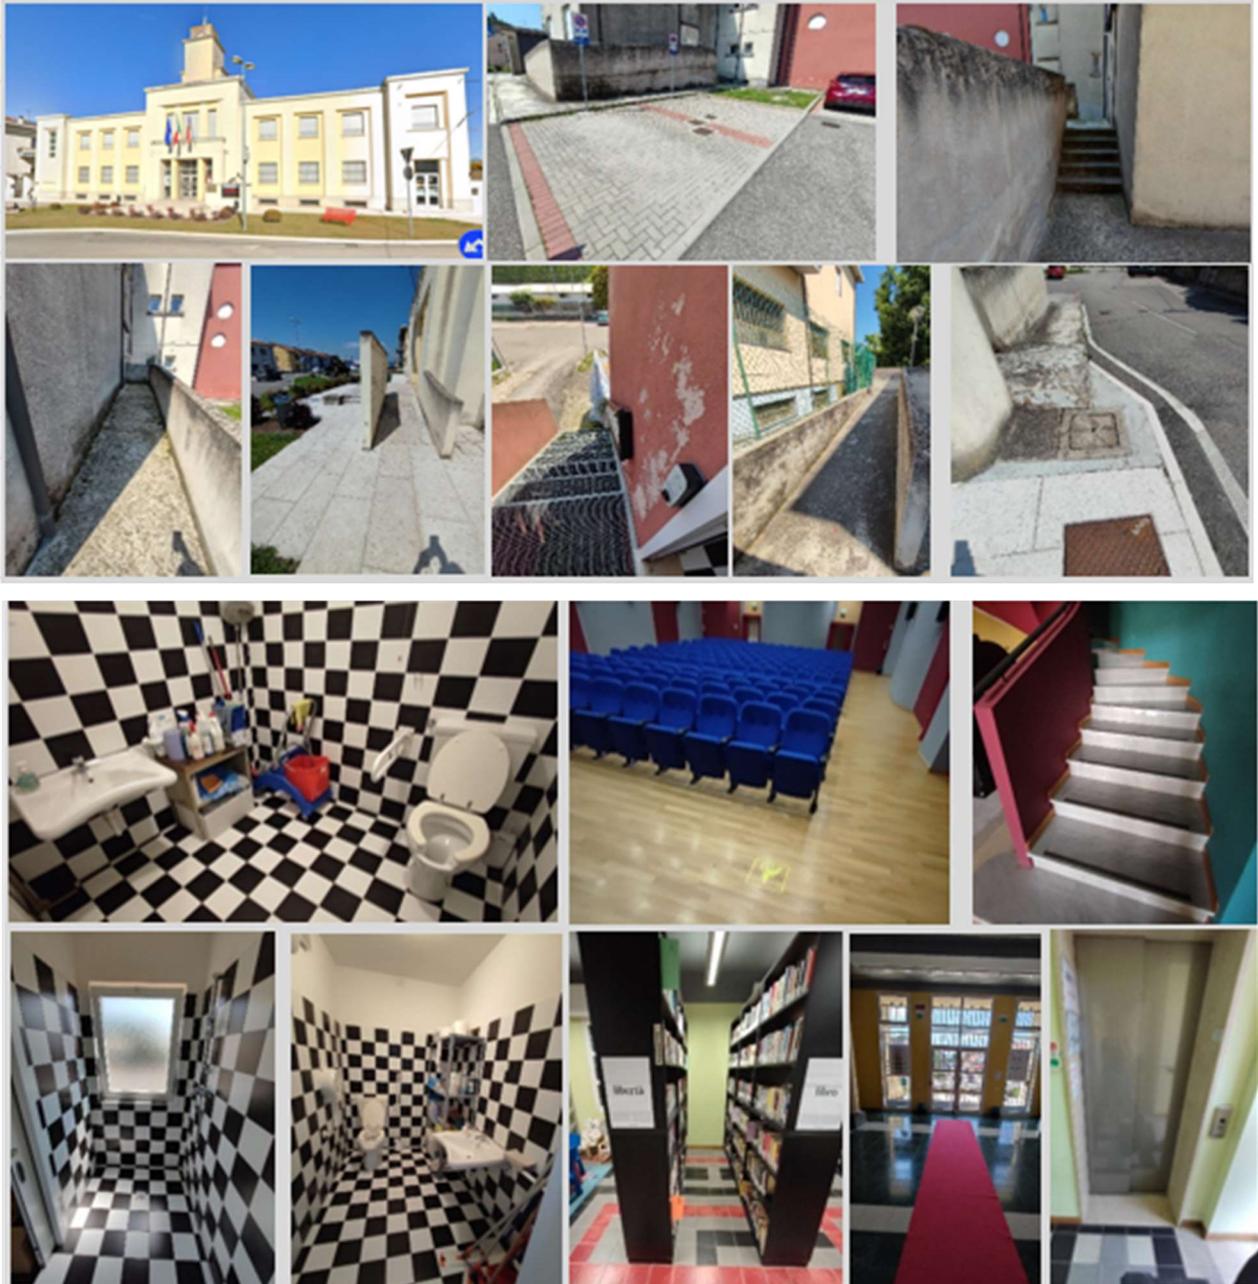
## **E6. PALAZZO DELLA CULTURA**

L'immobile viene utilizzato come sede di diversi servizi ossia teatro, ambulatorio medico, biblioteca e museo civico. Nel complesso l'edificio risulta accessibile ai disabili con presenza di più un parcheggio dedicato; da segnalare anche la presenza di ascensore interno e servoscala esterno e sistema di rampe esterne, che rendono accessibili tutti i piani.

La zona spettatori del teatro è dotata di posto dedicato alle carrozzine in prima fila.

La struttura non è dotata di segnaletica per non vedenti e la segnaletica di sicurezza non è sufficiente a garantire la corretta individuazione anche ai disabili sensoriali, pertanto andrebbe integrata.

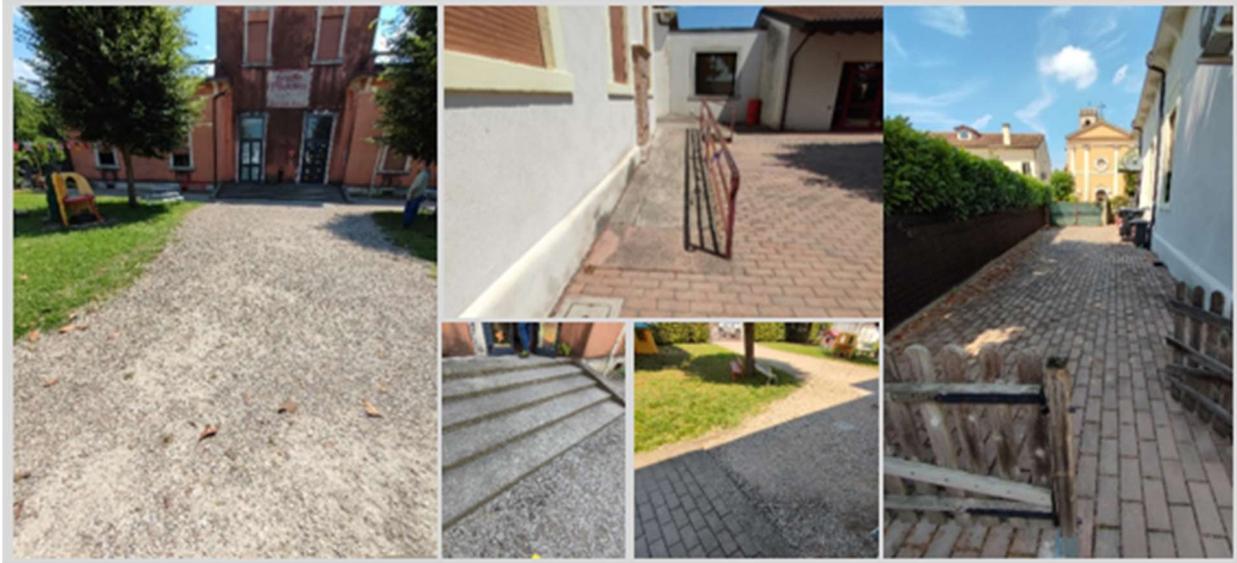
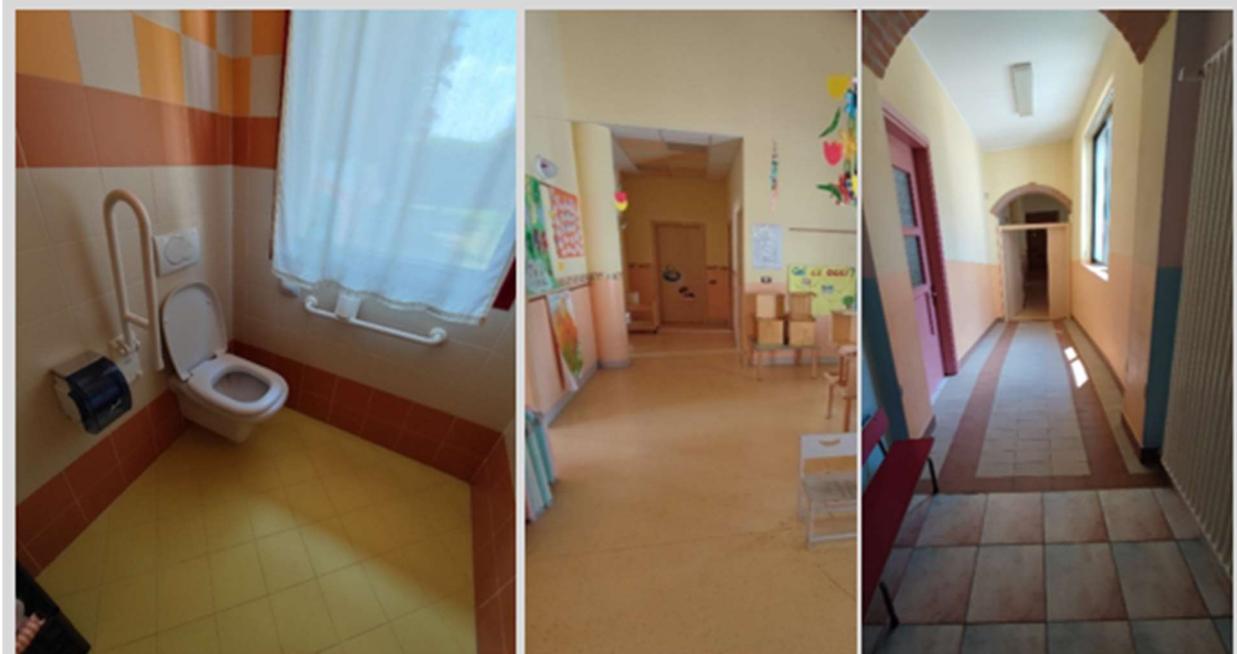
### **E7. SCUOLA DELL'INFANZIA – ASILO NIDO CORIANO VERONESE**

Prospiciente la scuola non è presente un posto auto dedicato agli utenti disabili.

Per quanto riguarda i servizi igienici dedicati, edificio presenta un bagno atterzato in modo parziale, che richiede interventi di messa a norma per lo più riconducibili alla mancata segnalazione dei servizi e alla posizione, oltre che alla tipologia, dei maniglioni.

I dislivelli interni sono assicurati anche agli utenti con disabilità vista la presenza di rampa interna (che non presenta corrimano laterale): questa collega il corpo principale dell'edificio al recente ampliamento, dove è situato l'asilo nido. Le scale interne sono di ampiezza e misura adeguata, ma necessitano di segnalazione per i non vedenti all'inizio e fine di ogni rampa.

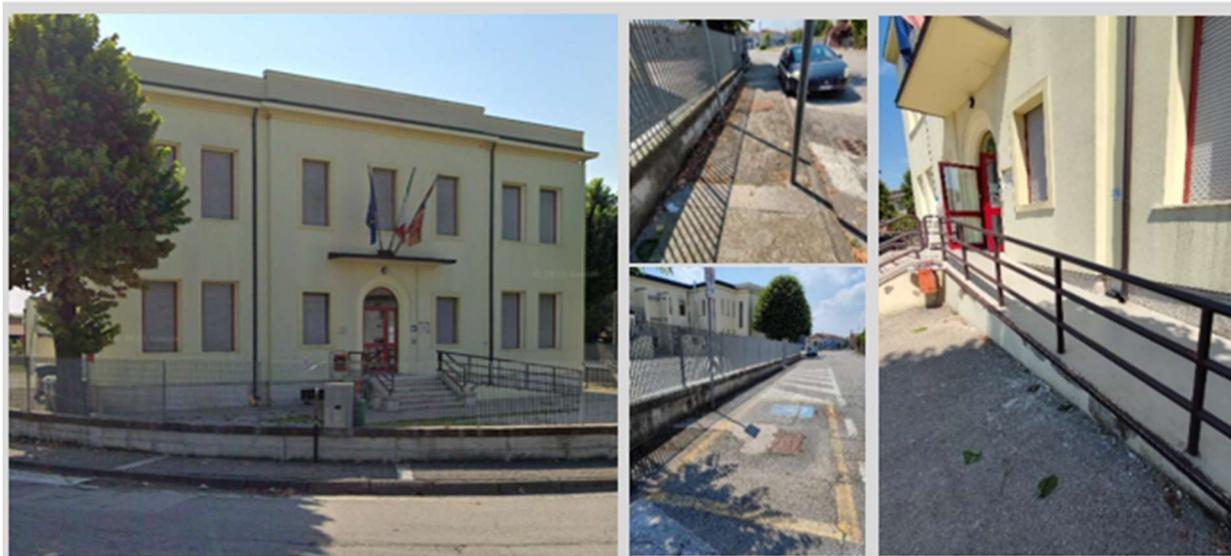
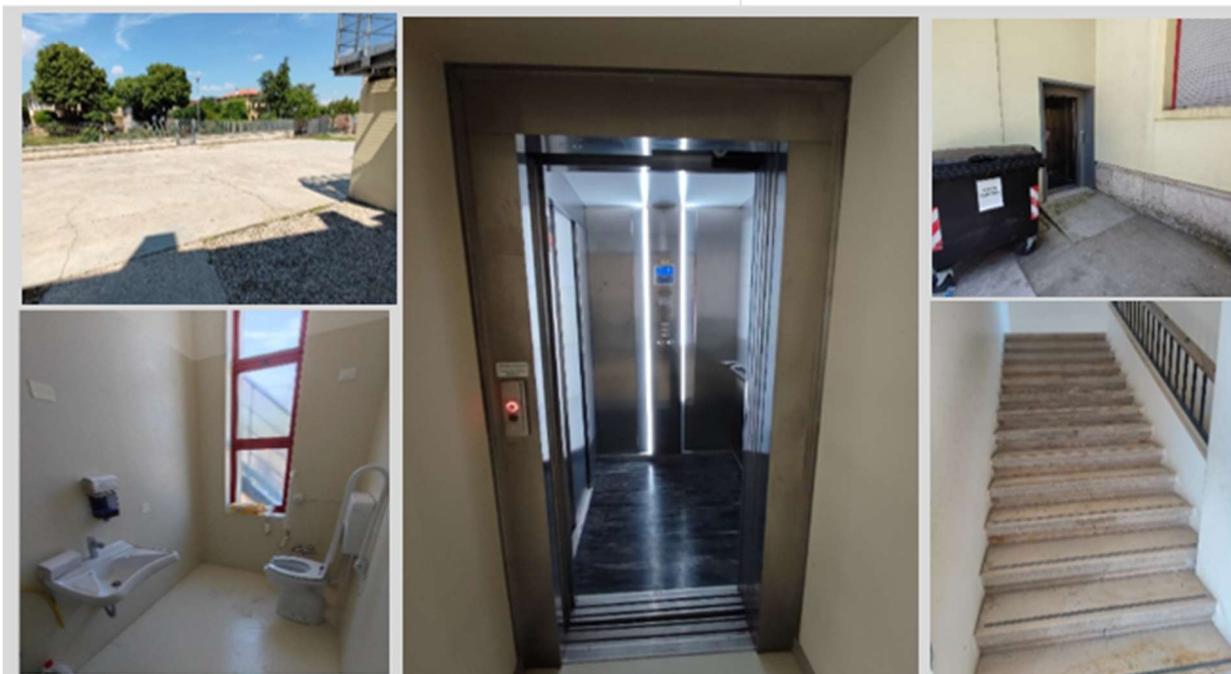
## **E7. SCUOLA PRIMARIA CORIANO VERONESE**

La scuola primaria della frazione di Coriano Veronese presenta un discreto livello di accessibilità.

L'accesso all'ascensore esterno, che manca dei pulsanti in braille, non è direttamente garantito agli utenti vista l'assenza di campanello.

Per quanto riguarda i servizi igienici dedicati, l'edificio ha un servizio attrezzato al piano terra che richiede minimi interventi (mancata segnalazione dei servizi, assenza dello specchio reclinabile). Le scale non sono dotate di secondo corrimano e delle fasce di segnalazione tattilo-plantare all'inizio e alla fine della rampa.

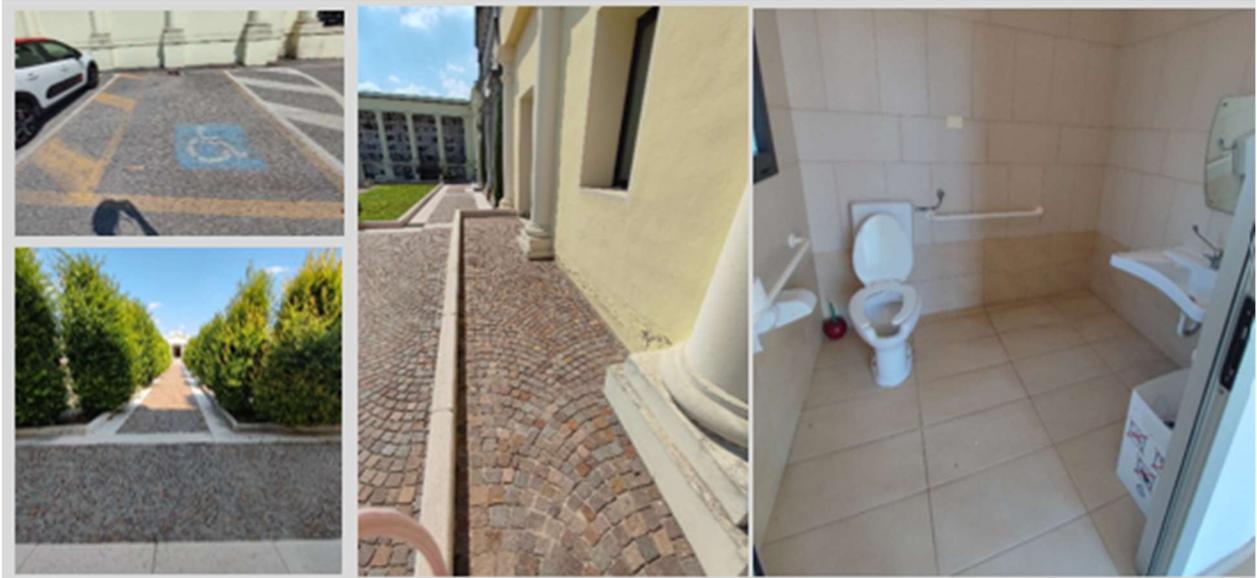
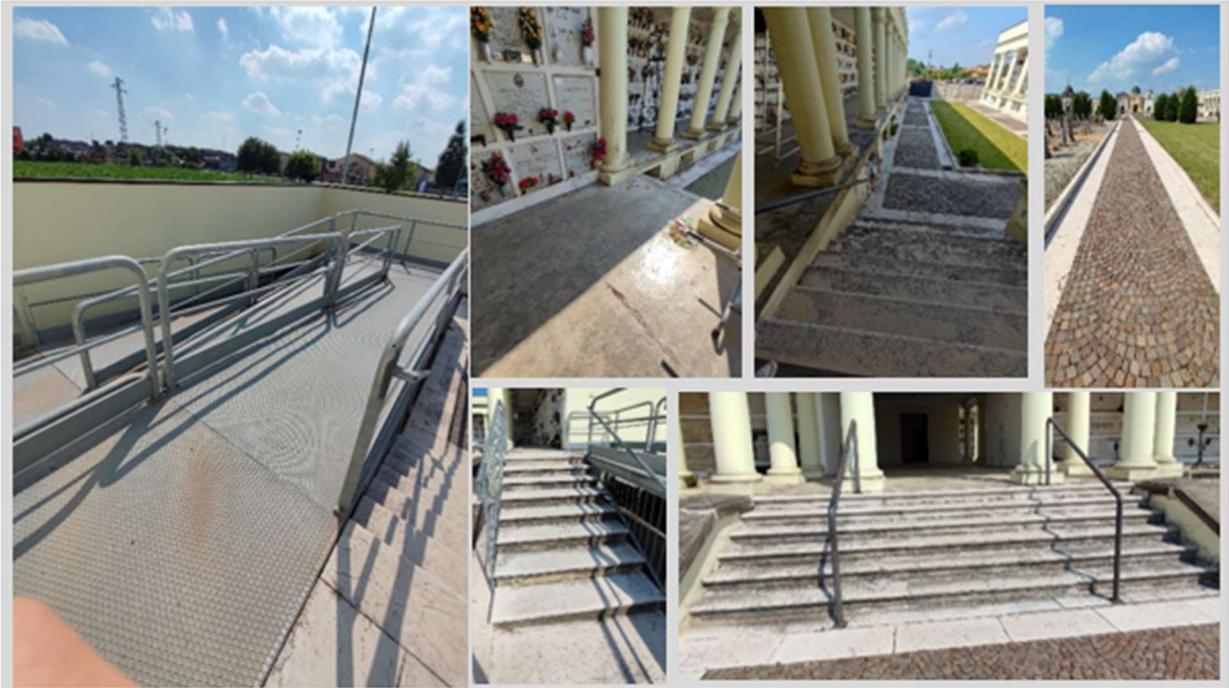
## **E9. CIMITERO CAPOLUOGO**

Il cimitero è localizzato Via Serega, alle porte del centro urbano di Albaredo D'Adige; nel parcheggio antistante sono presenti due posti auto per disabili.

I servizi igienici sono adeguati ad essere utilizzati da utenti con difficoltà motorie ma sono localizzati nella zona antistante l'ingresso principale e quindi non accessibili dagli utenti che entrano dall'ingresso secondario, i quali dovrebbero scendere la scalinata sprovvista di servo scala, e percorrere tutto il viale per raggiungere i servizi igienici.

In complesso quindi, pur essendo dotato di diversi ausili per il raggiungimento di alcune parti del cimitero e dei servizi igienici dedicati e ben attrezzati, i dislivelli non consentono di raggiungere tutte le parti del cimitero alle persone in carrozzina e all'utenza con difficoltà di deambulazione.

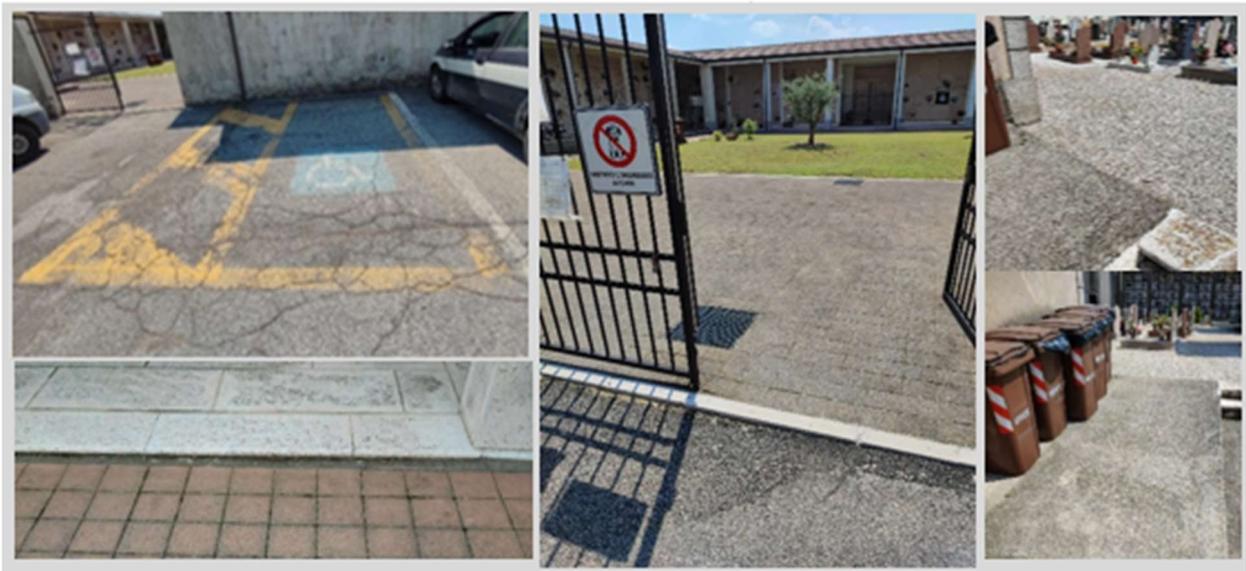
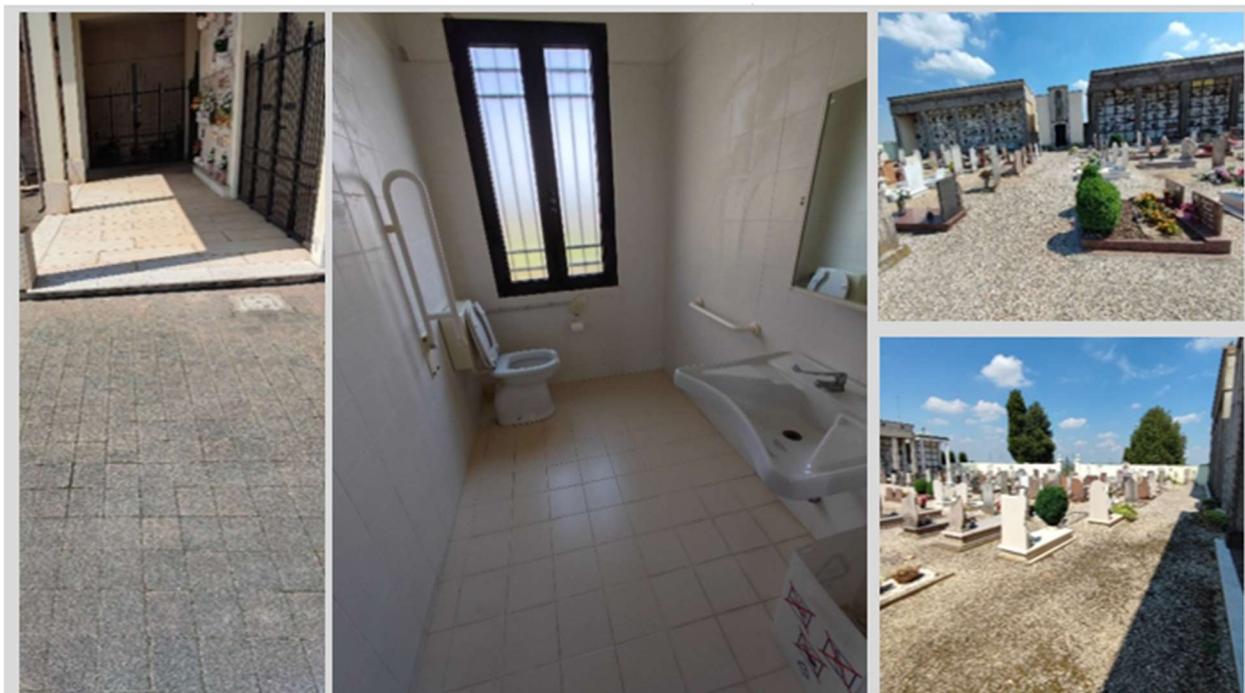
### **E10. CIMITERO CORIANO VERONESE**

Il cimitero presenta una buona dotazione in merito a parcheggi e servizi igienici. La zona delle sepolture non è facilmente agibile a causa della mancanza di pavimentazione. Sono presenti diversi dislivelli risolvibili con l'installazione di rampe per poter raggiungere la zona dei loculi.

I servizi igienici sono adeguati ad essere utilizzati da utenti con difficoltà motorie e accessibili dagli utenti che entrano dall'ingresso secondario ma necessitano di qualche piccolo adeguamento (spostamento accessori e installazione campanello).

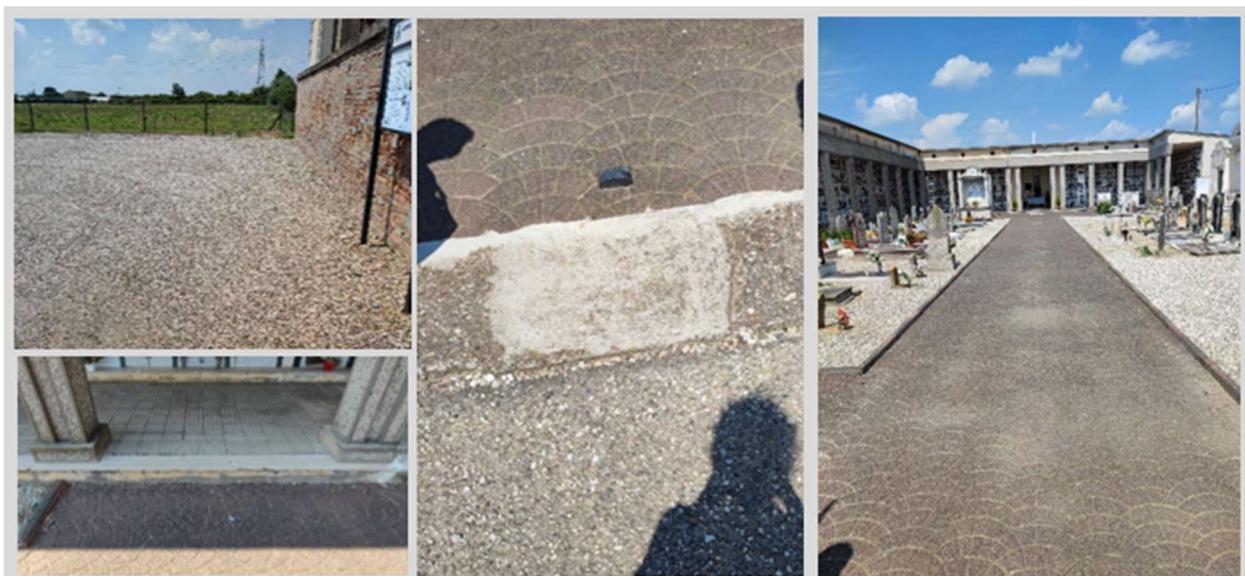
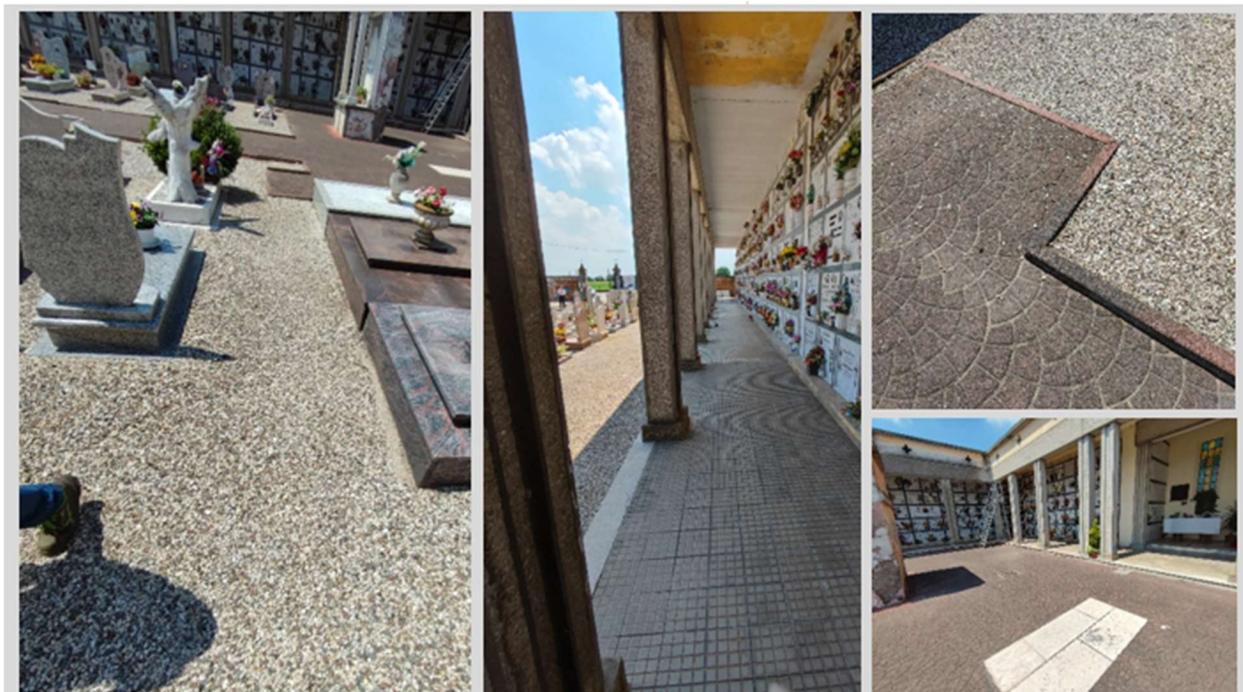
### **E11. CIMITERO MICHELLORIE**

Il cimitero di Michellorie non presenta parcheggi dedicati agli utenti disabili.

La zona delle sepolture non è facilmente agibile a causa della presenza di tratti con pavimentazione in ghiaio, fatta eccezione per il percorso centrale della struttura.

I servizi igienici risultano assenti.

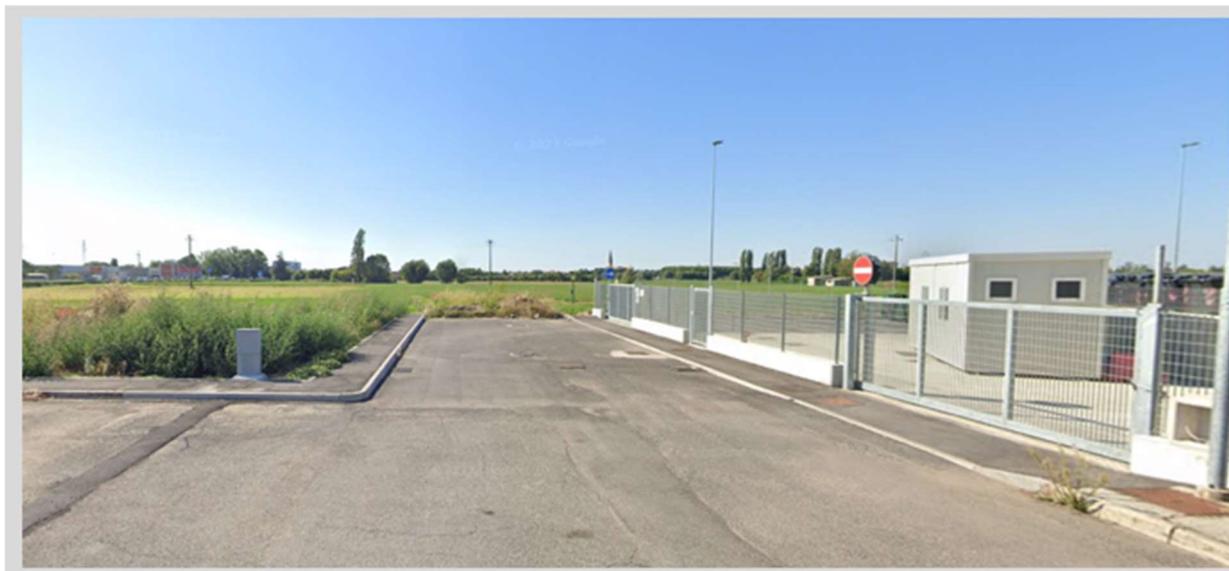
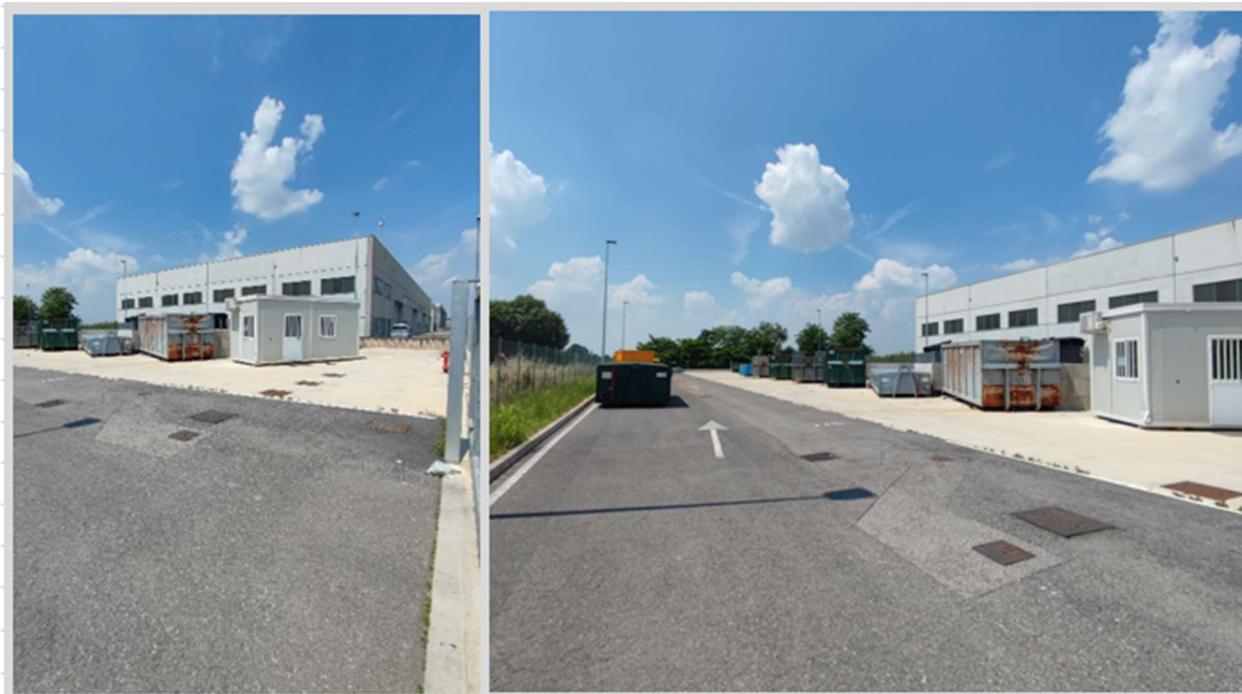
### **AU1. ECOCENTRO**

L'area dell'ecocentro risulta nel complesso accessibile: non vi sono ostacoli particolari, visto che si può accedere anche in auto, ma il funzionamento del conferimento all'interno dei container presuppone l'intervento di accompagnatori o degli operatori presenti sul posto.

Ai fini del presente piano si ritiene, vista la funzione del sito, che l'area non sia qualificabile rispetto agli usuali criteri di accessibilità utilizzati per l'analisi degli spazi esterni.
