# COMUNE DI ALBAREDO D'ADIGE

PIANO DI ELIMINAZIONE DELLE BARRIERE ARCHITETTONICHE

# P.E.B.A.

## RELAZIONE PRELIMINARE

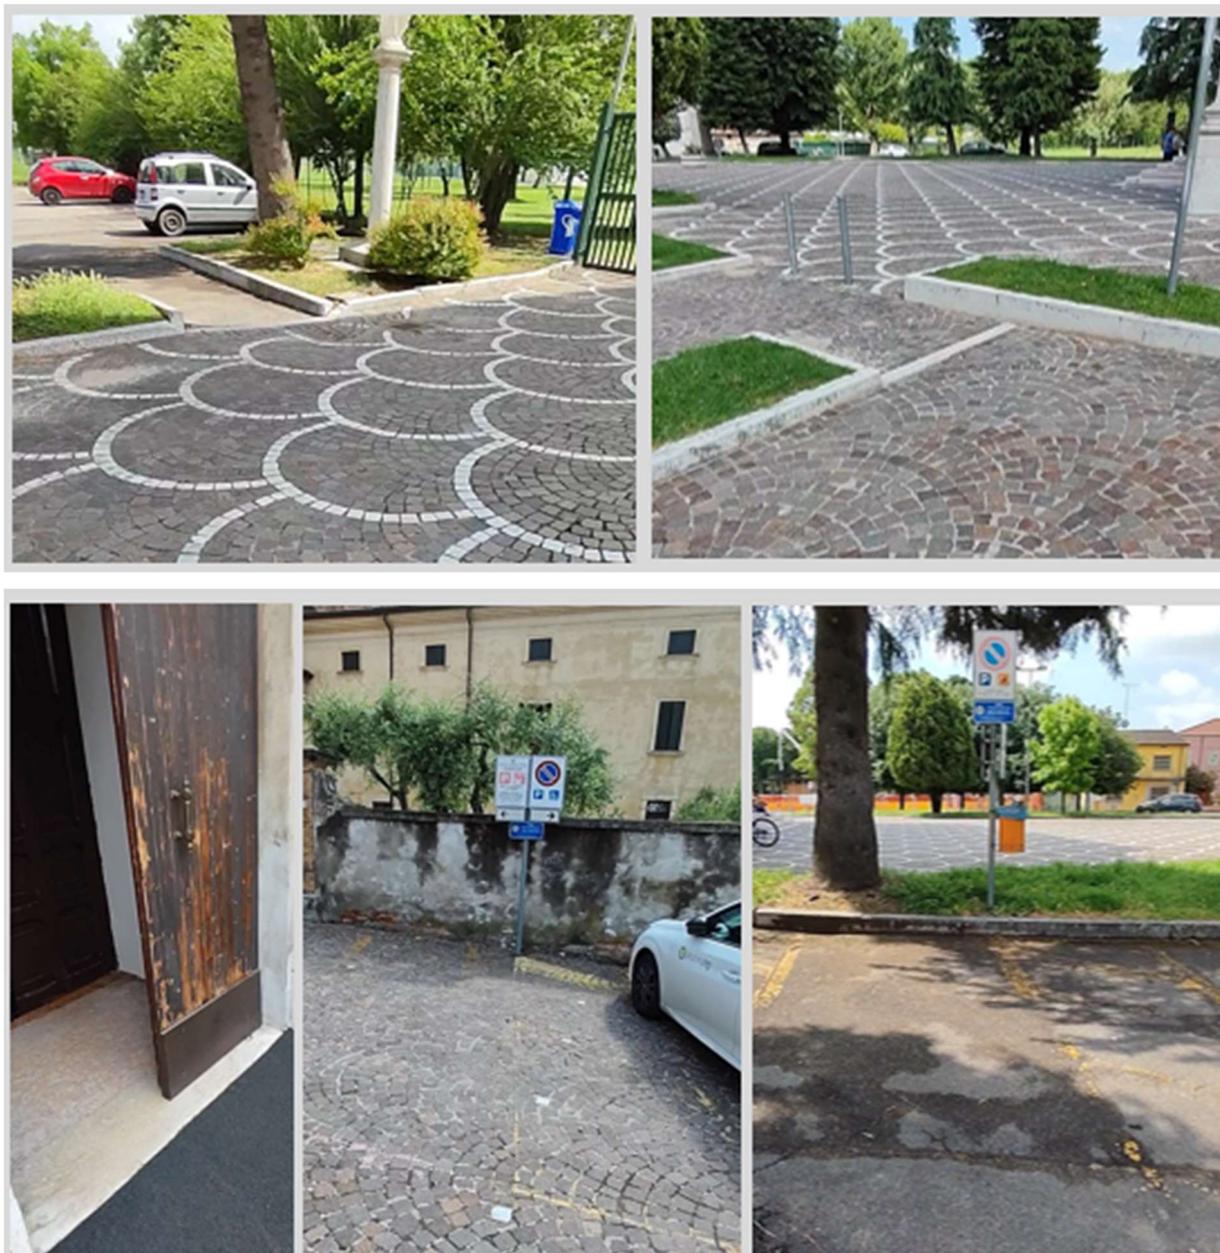
## **A2. PIAZZALE CHIESA SANTA MARIA ASSUNTA – CAPOLUOGO**

I percorsi pedonali sono dotati di pavimentazione di adeguata pendenza e materiale, con allargamenti e misure conformi alla norma.

Nel lato esterno dell'area, verso Via Chiesa e nell'area di sosta a nord della chiesa, sono presenti dei parcheggi per utenti disabili che necessitano di manutenzione. Non sono presenti percorsi tattili e si evidenziano dei paletti dissuasori lungo il percorso pedonale da via Chiesa alla piazza, che impediscono il passaggio di una carrozzina e possono essere di intralcio anche ad utenti con altre disabilità.

L'accesso al luogo di culto è garantito anche agli utenti disabili dall'ingresso secondario.

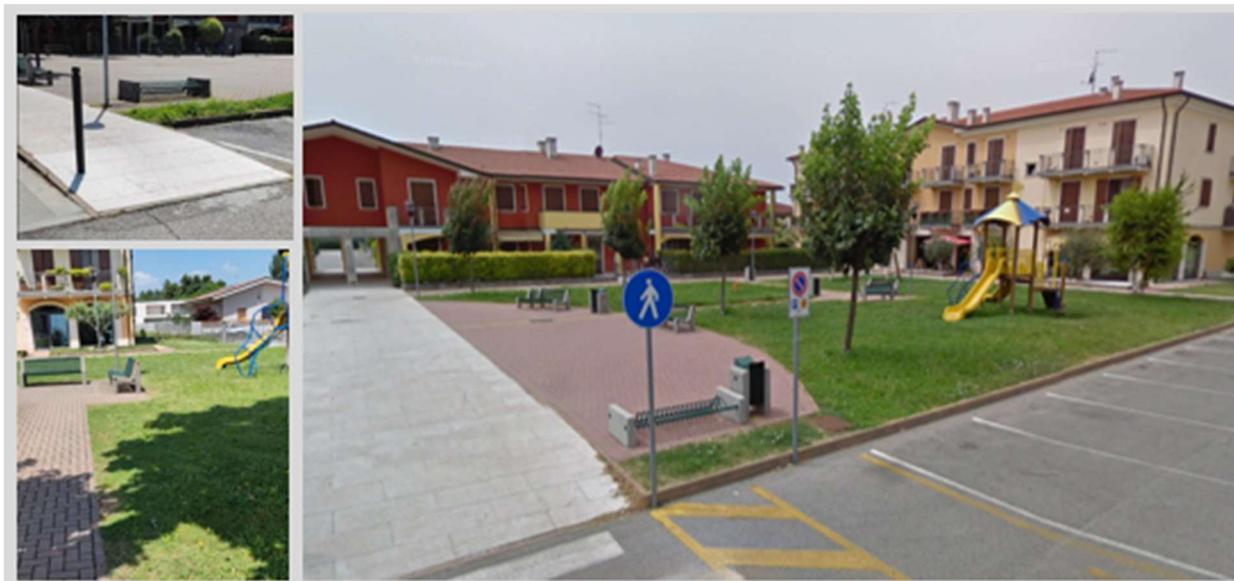
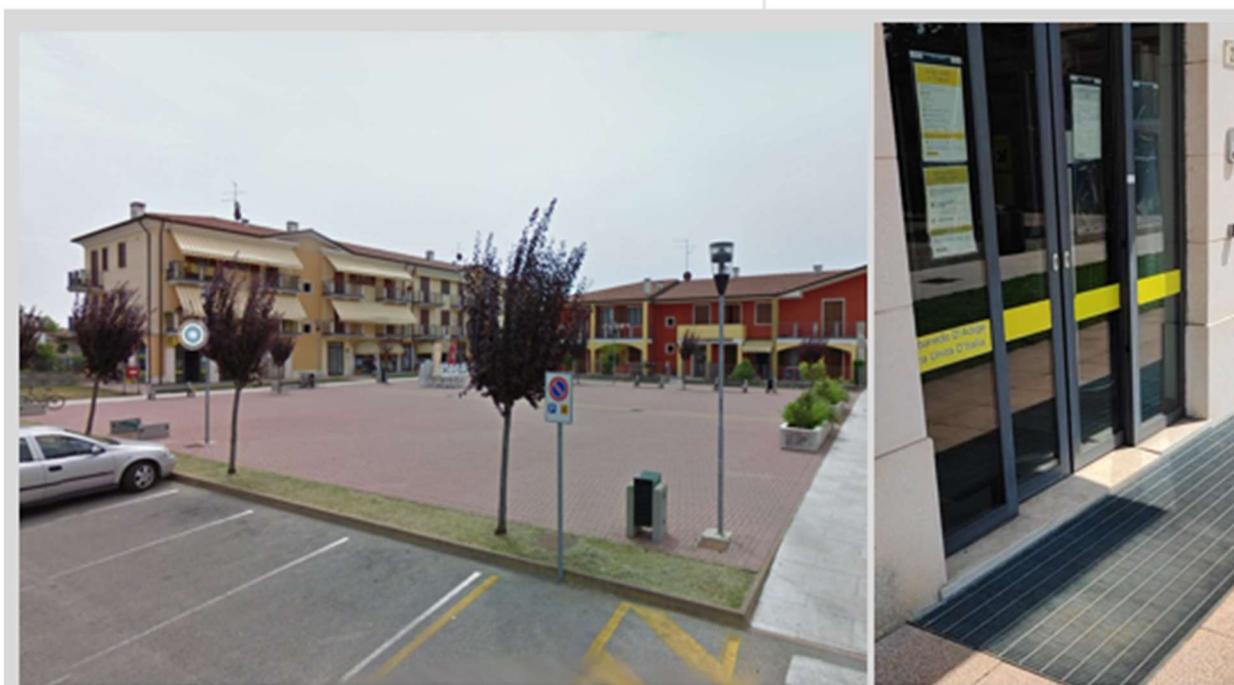
### **AU3. PIAZZA UNITA' D'ITALIA COMPRESA AREA VERDE ATTREZZATA E ACCESSO ALLA POSTA**

Si rileva la presenza di posti auto riservati nel parcheggio dell'area antistante la piazza, ma non in prossimità delle Poste.

Il parco giochi è caratterizzato da pavimentazione erbosa, che rende il percorso impraticabile ai fruitori disabili, e le giostre risultano deteriorate.

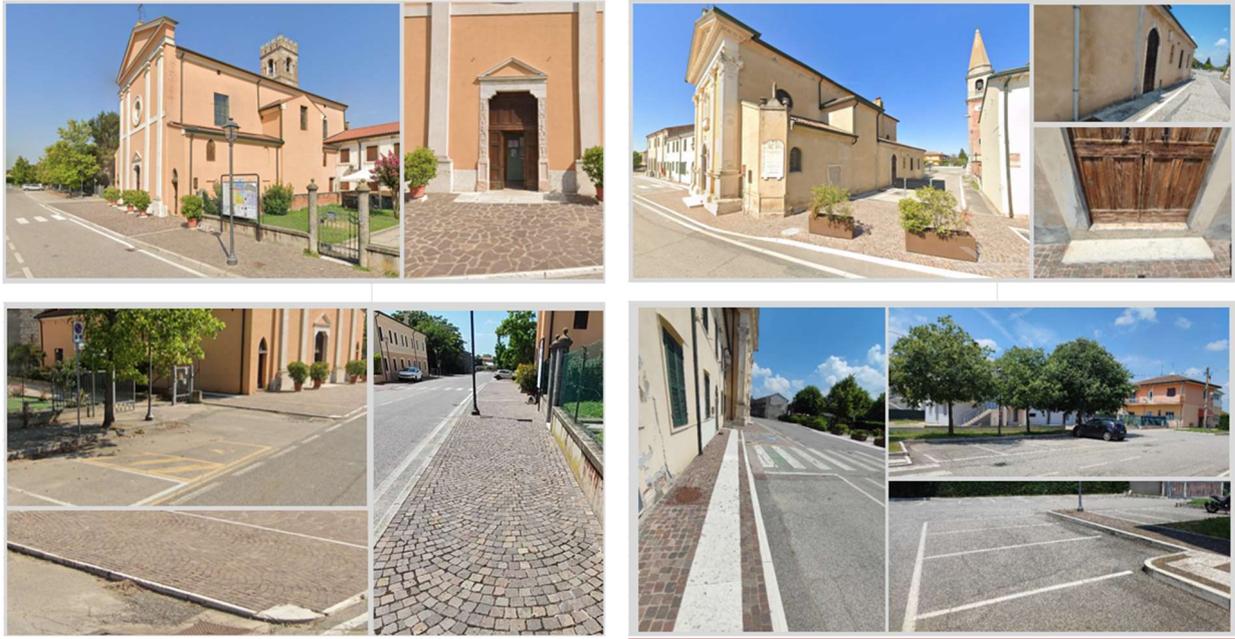
#### **AU4 CHIESA CORIANO VERONESE - AU5 CHIESA MICHELLORIE**

Le due aree urbane, di riferimento per entrambe le frazioni, sono dotate di parcheggio dedicato ai disabili e non presentano dislivelli importanti per raggiungere il sagrato delle chiese.

Gli interventi si riducono quindi all'adattamento dei percorsi pedonali realizzando gli opportuni abbassamenti del marciapiede.

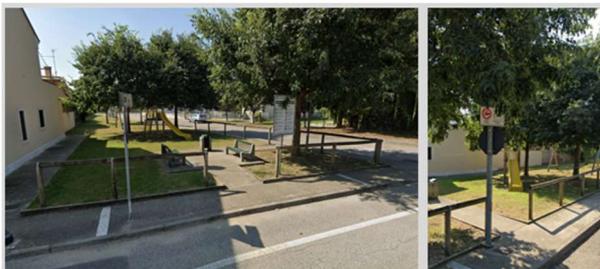
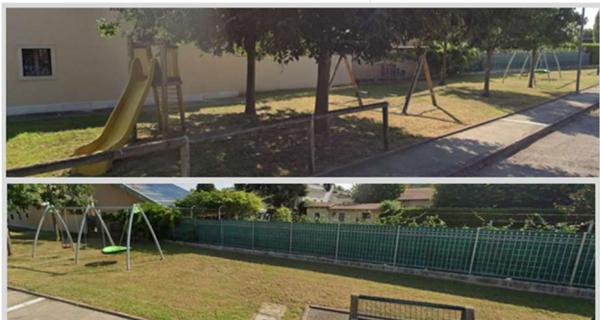
## Area verde Coriano Veronese

In tutti i parchi analizzati mancano percorsi pedonali pavimentati per il raggiungimento delle aree giochi: questa condizione costituisce una limitazione sia all'avvicinamento/sosta che alla percorribilità delle aree da parte di una carrozzina o di un passeggino.

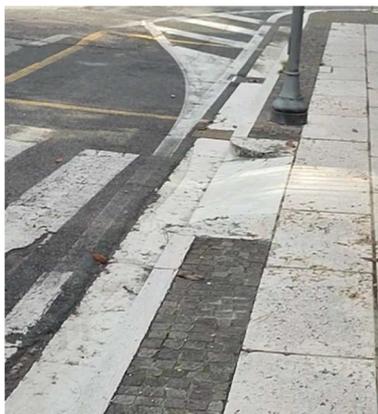
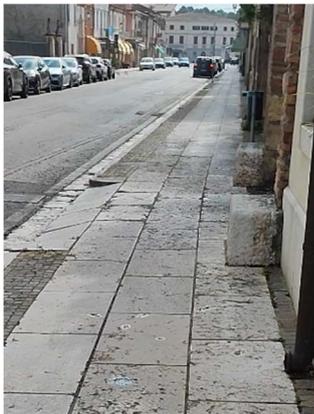
Corso Umberto

- **manca di sicurezza** dei pedoni alle intersezioni e agli attraversamenti;
- **attraversamenti pedonali privi di abbassamento del marciapiede o di una rampa di pendenza adeguata**, che garantisca la continuità dei percorsi pedonali;
- **tratti di marciapiedi con andamenti dissestati per usura del manto di finitura in asfalto o con pavimentazioni inadeguate**, che rendono difficoltoso il passaggio di una sedia a ruote;
- **ridotta percorribilità dei percorsi e dello spazio per i pedoni dovuta ad interruzioni e/o restringimenti** nei percorsi e all'assenza dell'apposita segnaletica orizzontale.

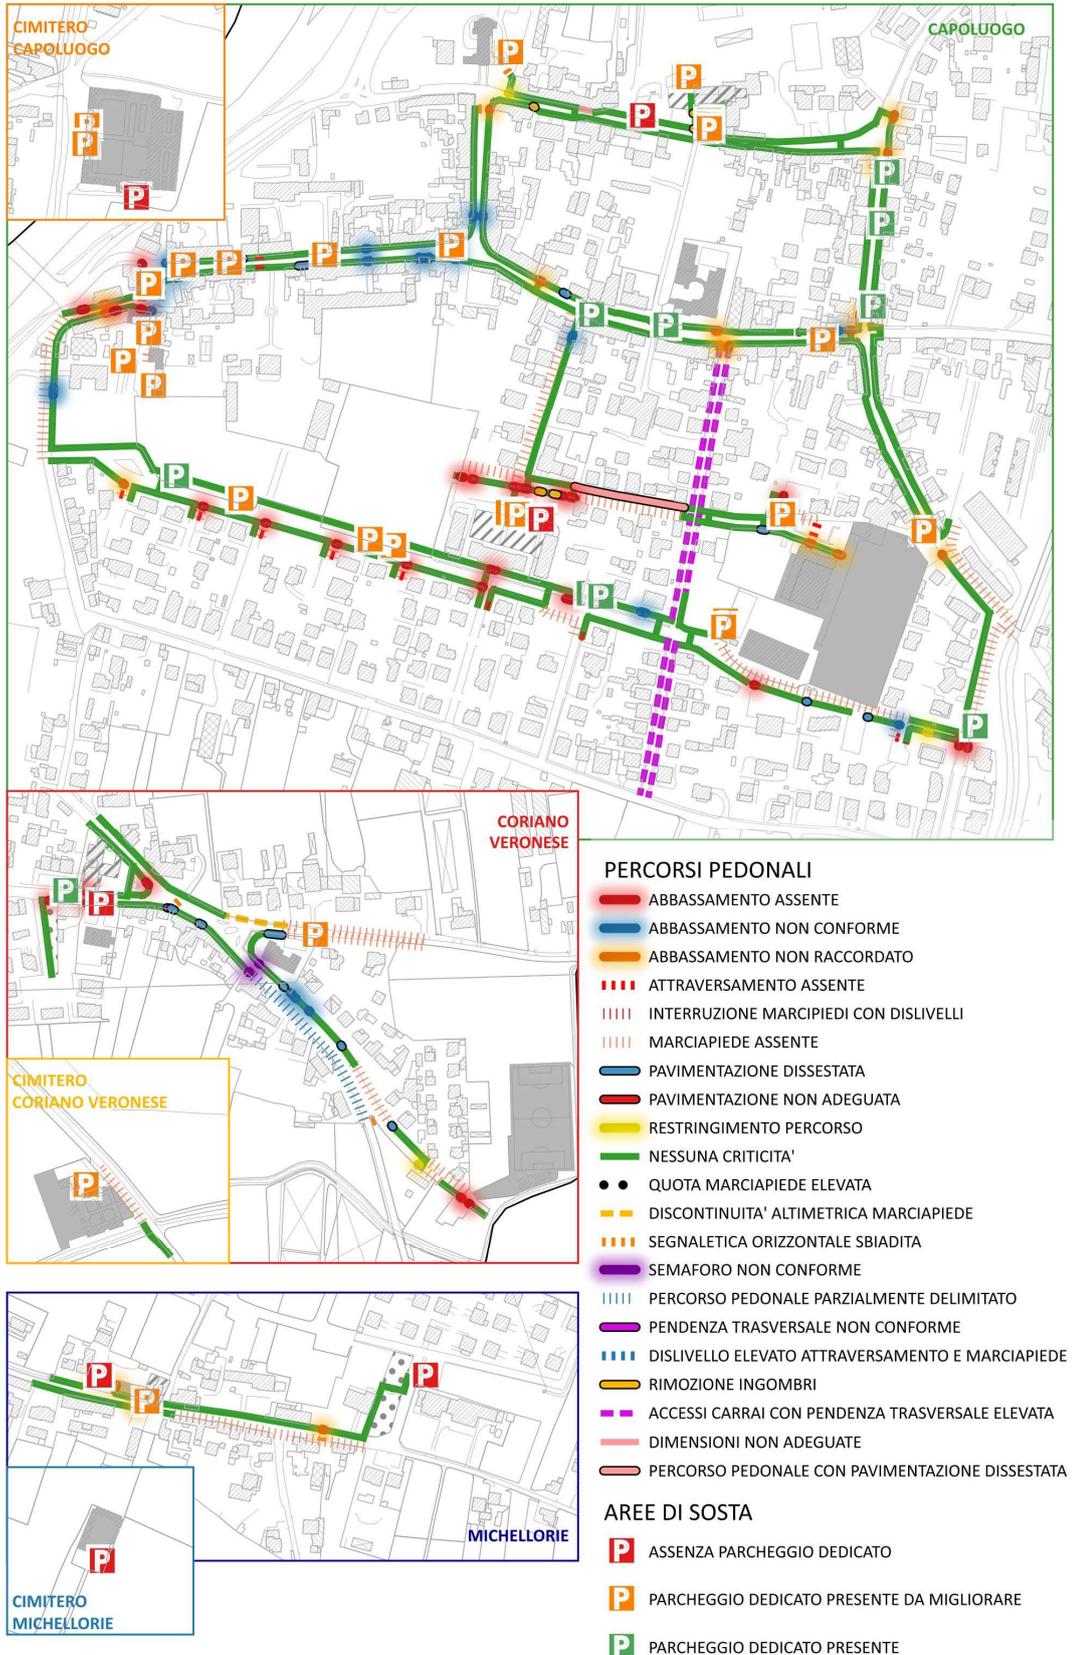
Figura 2 – Localizzazione delle barriere architettoniche rilevate lungo i percorsi pedonali principali e dei parcheggi

Di seguito la localizzazione delle criticità rilevate lungo i principali percorsi pedonali afferenti ai servizi e luoghi di interesse collettivo, e nei parcheggi; per la mappatura puntuale delle fermate si rimanda alla cartografia dello stato di fatto.

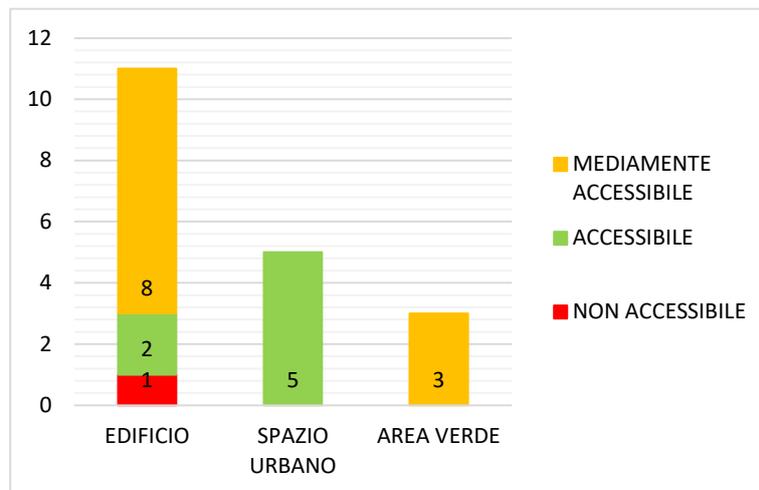
Figura 3 - Distribuzione delle classi di accessibilità di edifici e spazi urbani

Sulla base delle considerazioni effettuate nei paragrafi precedenti, e dei criteri utilizzati per assegnare le classi di accessibilità, viene di seguito riportata la valutazione specifica di sintesi dei punti di rilievo, ed una serie di grafici e tabelle intuitive.

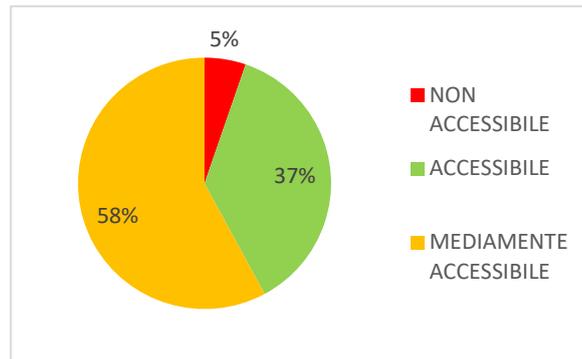
Figura 4 - Classi di accessibilità di edifici e spazi urbani

<b>EDIFICI</b>	<b>11</b>	<b>ACCESSIBILI</b>	2	18%
		<b>MEDIAMENTE ACCESSIBILI</b>	8	73%
		<b>NON ACCESSIBILI</b>	1	9%
<b>SPAZI URBANI</b>	<b>5</b>	<b>ACCESSIBILI</b>	<b>5</b>	<b>100 %</b>
		<b>MEDIAMENTE ACCESSIBILI</b>	0	0 %
		<b>NON ACCESSIBILI</b>	0	0 %
